ACESSIBILIDADE PARA CADEIRANTES: RUAS E CALÇADAS DE MONTES CLAROS/MG

Admilson Eustáquio Prates¹
Carlos Eduardo Vieira²
Danyllo Gomes dos Santos²
Leonardo Augusto Couto Finelli³

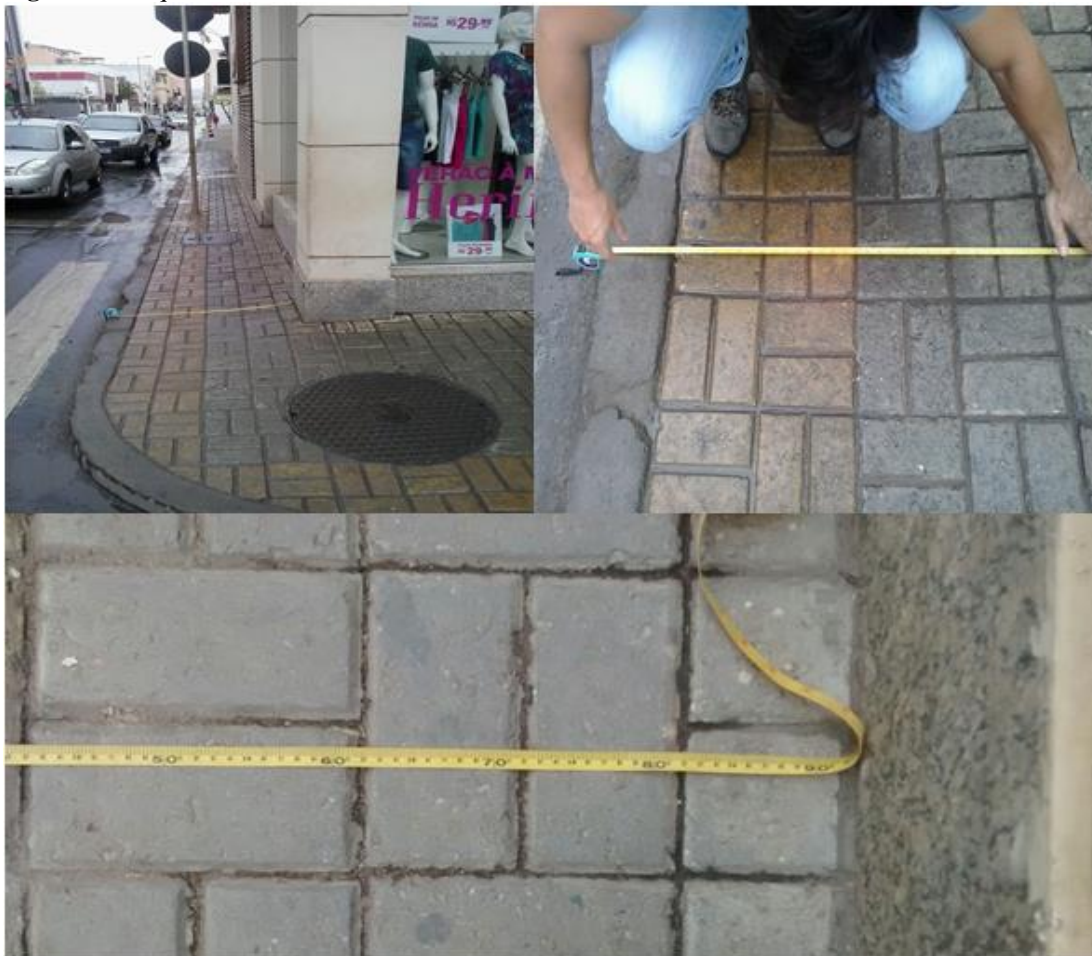
Figura 1 – Esquina da rua Dr. Veloso com Dom Pedro II – 21/10/14

Calçada estreita e sem rampas de acesso (Figura 1). Segundo lei N° 3.031, de 6 de julho de 2002, sobre normas de uso e ocupação do solo no município de Montes Claros, em todos os logradouros, os passeios terão que ter, obrigatoriamente, uma largura correspondente a 30% (trinta por cento) da largura da pista de rolamento existente, obedecendo-se a um mínimo de 2 m (dois metros) para cada lado, exceto quando o loteamento for aprovado com um passeio de largura definida. Nesse caso a largura da rua é de 5 m (cinco metros) e a da calçada de 93 cm.

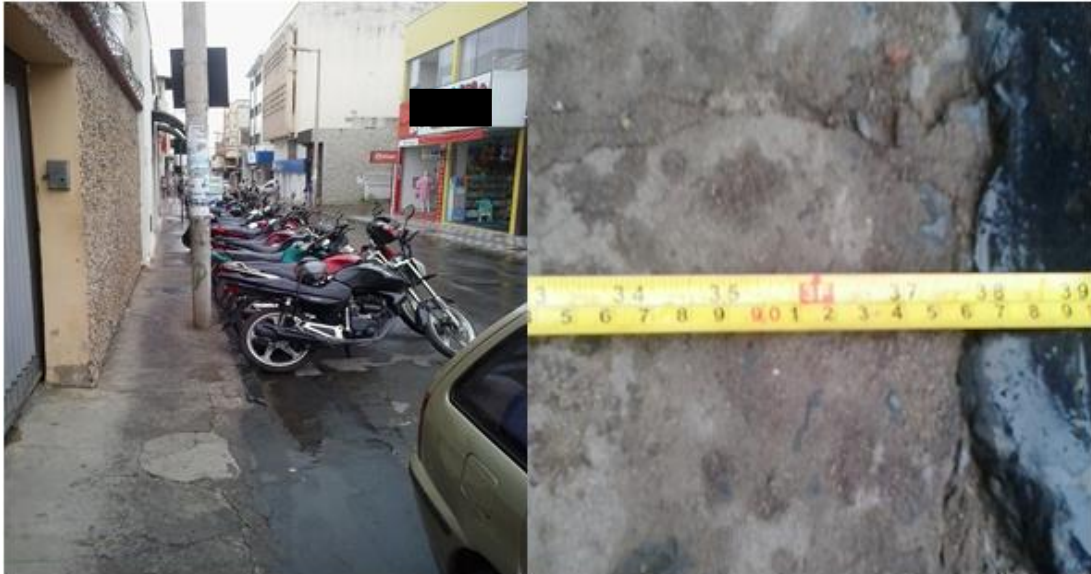
Figura 2 – Trecho da rua Dr. Veloso entre Dom Pedro II e Padre Augusto – 21/10/14

A Figura 2 indica calçada estreita com largura de 0,97 m, sendo que o estipulado para essa calçada seria o correspondente a 30% (trinta por cento) da largura da pista de rolamento existente, obedecendo-se a um mínimo de 2 m (dois metros) para cada lado. Nesse caso a rua possui 5 m (cinco metros) de largura, ou seja, a calçada deveria ter no mínimo 1,5 m (um metro e meio de largura).

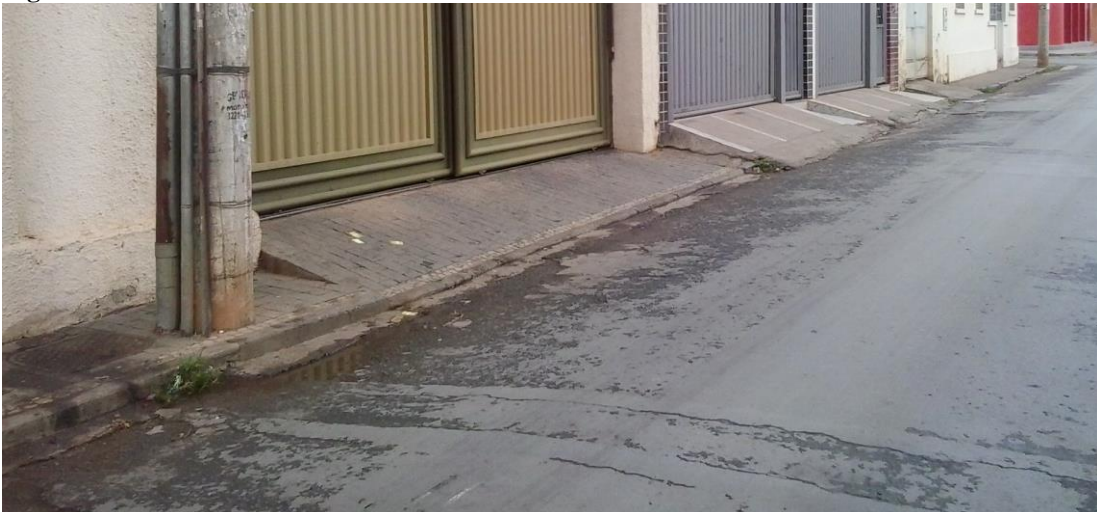
Figura 3 – Trecho da rua Dr. Veloso entre Rua Januária e General Carneiro – 21/10/14

Calçadas com obstáculos (rampas mal dimensionadas), dificultando a locomoção de deficientes que apresentam limitação de mobilidade como os cadeirantes, ou que fazem uso de andador ou muletas (Figura 3).

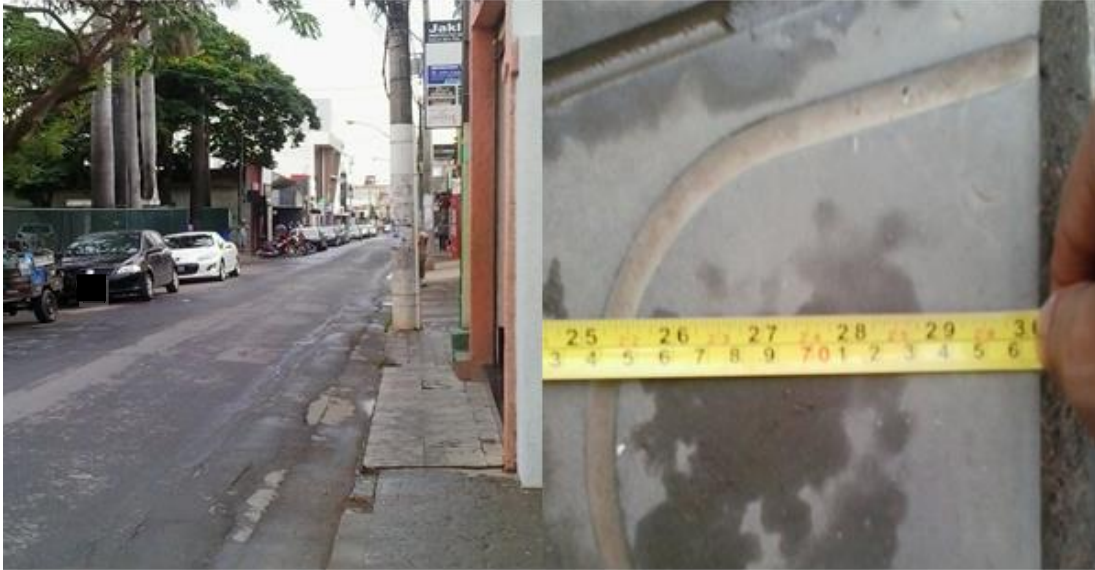
Figura 4 – Trecho da rua Dr. Veloso em frente o Hospital FAMED – 21/10/14

Calçadas estreitas com 0,76 m de largura (Figura 4). Novamente, no trecho apresentado, o estipulado para essa calçada seria o correspondente a 30% (trinta por cento) da largura da pista de rolamento existente, obedecendo-se a um mínimo de 2,00m (dois metros) para cada lado. Nesse caso a rua possui 5 m (cinco metros) de largura, ou seja, a calçada deveria ter no mínimo 1,5 m (um metro e meio de largura).

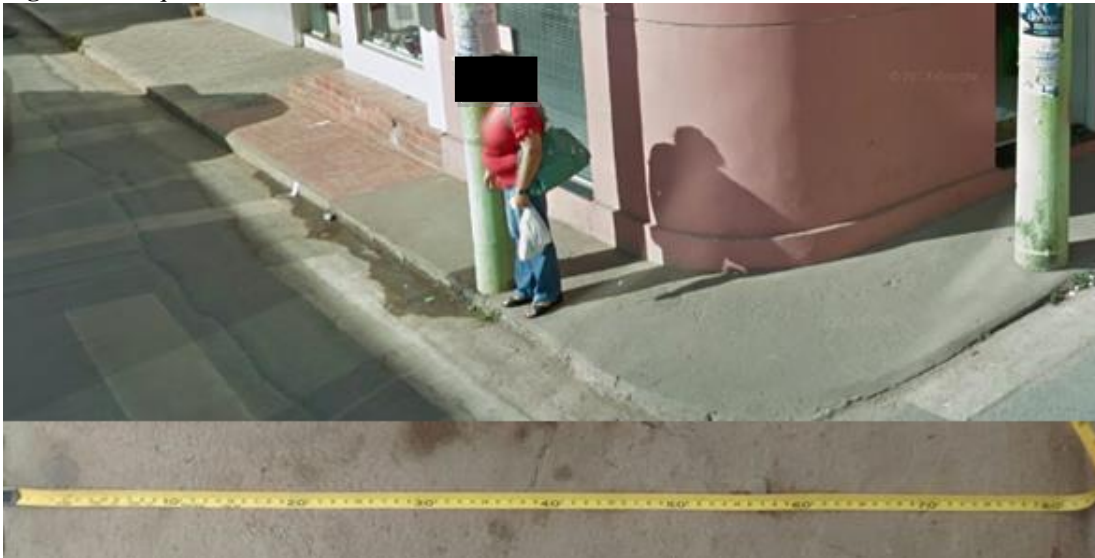
Figura 5 – Esquina da rua Dr. Veloso com Dom João Alves Pimenta – 21/10/14

Calçada estreita e esquina sem rampas de acesso (Figura 5). A rampa facilita o acesso do carrinho de bebê, auxilia os mais velhos e mais desequilibrados na travessia, facilita para quem está puxando carrinhos de compras, evita que crianças tropecem ao atravessar a rua e é essencial para cadeirantes.

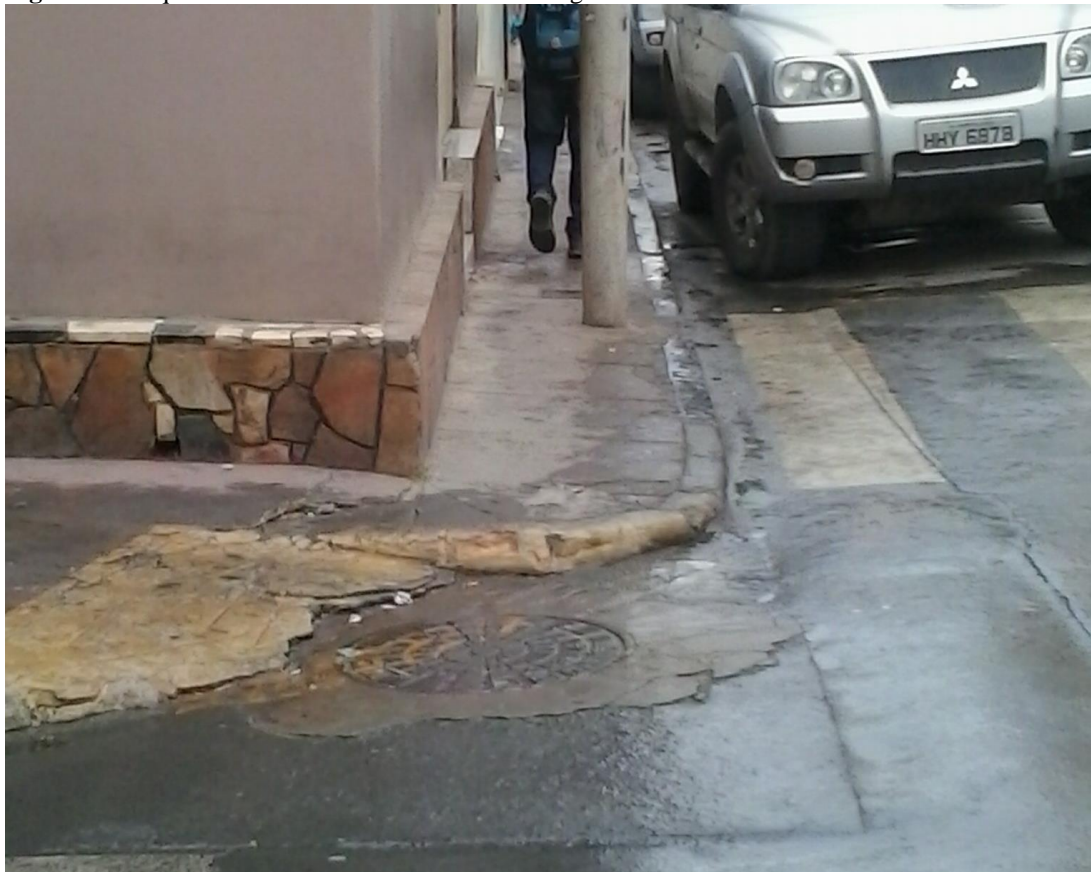
Figura 7 – Esquina da rua Dr. Veloso com Padre Augusto – 21/10/14

Calçada estreita e esquina deformada (Figura 7). Os cidadãos são obrigados a caminhar pelo asfalto, pois não têm como usar a calçada. Isso é gravíssimo. Medidas como apelo aos órgãos fiscalizadores, para que esses tomem alguma providência urgente em relação às calçadas, antes que as pessoas venham a se machucar, devem ser tomadas.

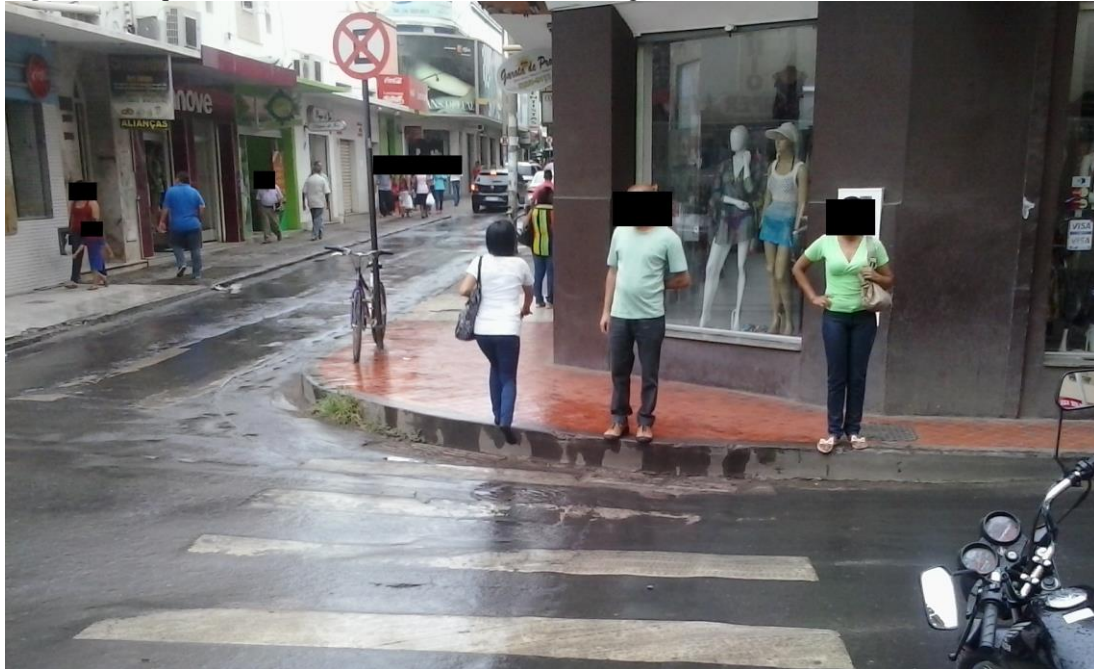
Figura 8 – Esquina da rua Dr. Veloso com Presidente Vargas – 21/10/14

Esquina sem rampas de acesso (Figura 8). Um grande problema para cadeirantes, pois dependem diretamente dessas rampas para ter acesso à rua ou às calçadas, principalmente diante da faixa de pedestre que é por onde as pessoas devem atravessar.
